A l'EARL Pertant du Grand Barvet, Christine et Didier Pertant ont transformé leur aire paillée, tout en conservant un système avec litière pour **produire du fumier.**

## “ Paille et plaquettes de bois au fond de nos logettes creuses

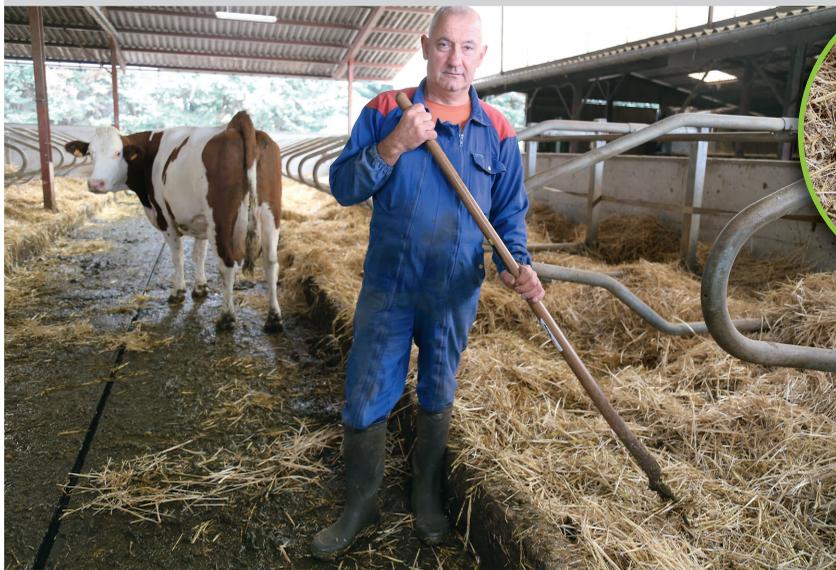
**Entretien.** Tous les cinq jours, Didier Pertant place une épaisse couche de paille en tête de logette. Il entretient ensuite le couchage chaque matin. En dessous, les plaquettes ne sont renouvelées que tous les deux ans.

A la mise en place, Didier a rempli le fond de la logette avec des plaquettes, jusqu'à 10 cm du bord. Au fil du temps, elles se sont tassées. Elles sont restées en place pendant deux ans. « L'été dernier, j'ai nettoyé le fond de la logette et je l'ai rechargé, explique-t-il. Jusqu'à présent, j'ai acheté 35 m<sup>3</sup> de plaquettes, mais je compte les produire moi-même. J'ai du bois d'aulne, qui conviendrait parfaitement. »

plus de confort que les tapis. Les plaquettes participent au maintien d'un couchage sec. La sous-couche absorbe l'humidité. Lorsque du lait tombe sur un tapis ou sur du béton, il stagne. Cela peut être source d'inconfort pour les animaux et de contamination. » Les plaquettes et la paille sont retenues à l'arrière par un basting en bois, haut de 25 cm. « Le fond de la logette est placé 10 cm en dessous du niveau de l'aire raclée en béton, précise Tanguy Morel, de manière à ce que la
